Bitlis Kalesi'nde Bulunan Sinan Bey (Kale) Hamamı ve Rölöve Çalışmaları Üzerine Bir Değerlendirme

An Evaluation of Sinan Bey (Kale) Hammam in the Bitlis Castle and Its Relievo Studies

3. HAMAMIN HASAR TESPİT DURUMU

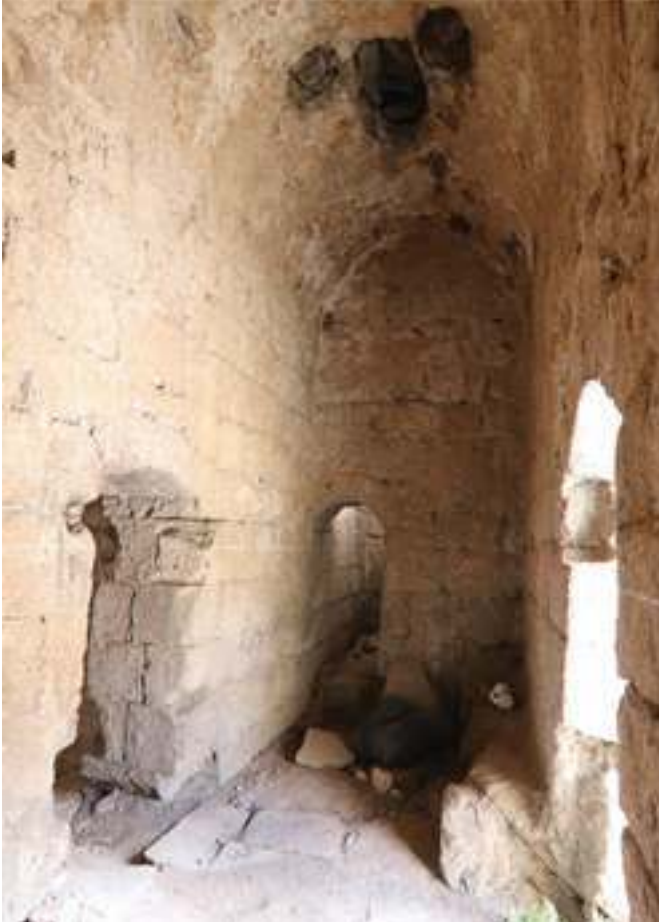
Görsel 6. Bitlis Sinan Bey (Kale) Hamamı Ilıklık ve Hela Kısmı

Düzgün kesme taş malzeme, yapının ana duvarlarında, kemerlerde ve tonozlarda kullanılmıştır. Bu malzemede görsel tespitler, derz boşalması, parça

eksilmesi, çökme, yüzey kirliliği, yüzey aşınması, yerinden oynamış parçalar şeklindedir (Görsel 6).

Z04 No'lu ılıklik mekânı; bu mekânın döşemesinde yer yer mermerlere rastlanılmıştır. Mermerlerin büyük çoğunluğu günümüze ulaşamamıştır. Batı duvarında bulunan seki taşları parça kopmaları sonucunda form kaybına uğramıştır. Dört duvarının yüzeylerinde taş üzeri orijinal kireç esaslı sıva dökülmeleri nedeniyle mevcut taşlarda yüzey aşınmaları meydana gelmiştir. Tonozlarında parça kopmaları olan yerlerde kararmalar mevcuttur. Hava sirkülasyonu için yapılan deliklerde parça kopmaları sonucu geniş oyuklar oluşmuştur (Görsel 6).

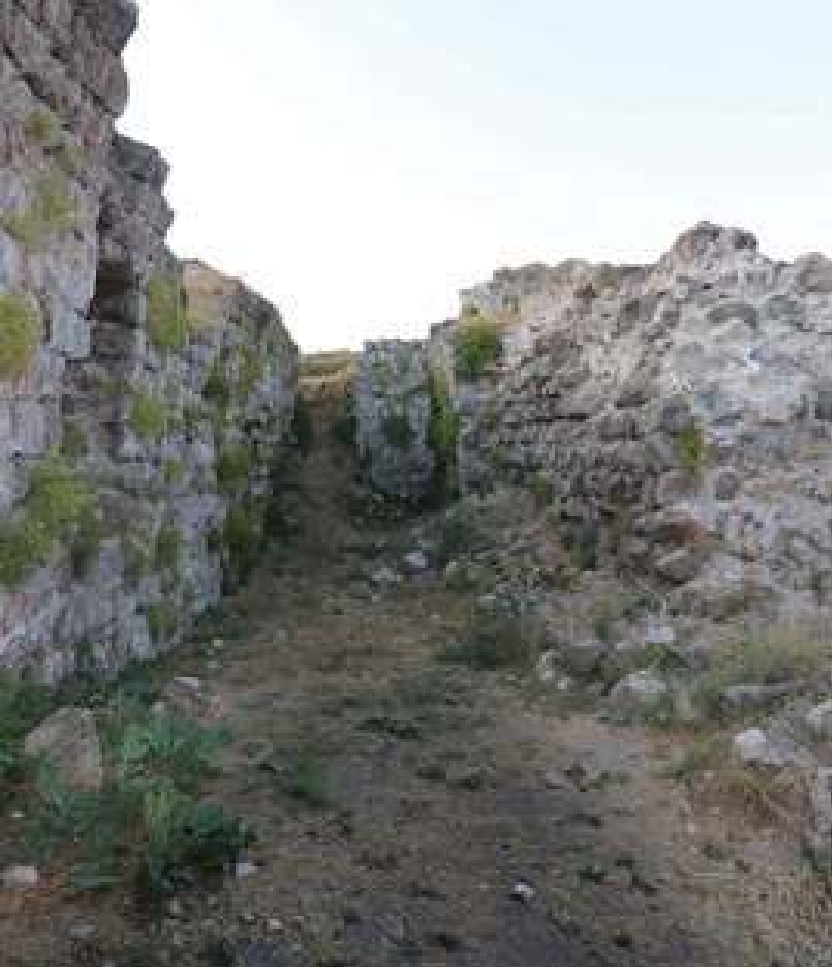
Görsel 7. Bitlis Sinan Bey (Kale) Hamamı Su Deposu

Moloz taş malzeme, su depolarının bazı duvarlarında veya sonradan eklenen yerlerde kullanılmıştır. Bu malzemede görsel tespitler, derz boşalması, parça eksilmesi, çökme, yüzey kirliliği, yüzey aşınması, yerinden oynamış parçalar ve bitkilenme şeklindedir (Görsel 7).

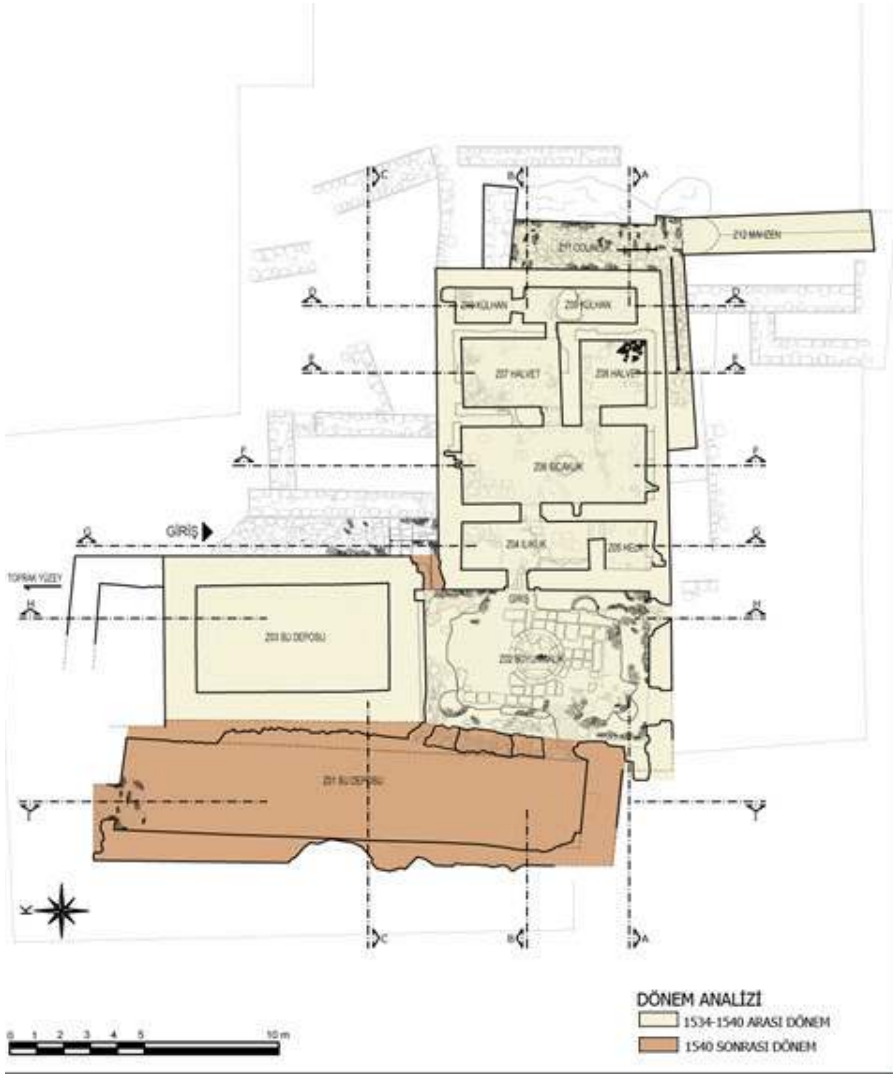
Görsel 8. Bitlis Sinan Bey (Kale) Hamamı Döşeme Planı

Z02 No'lu soğukluk (soyunmalık) bölümü; mekânın özgün döşeme kaplaması mermerdir. Ancak mermerlerin az bir kısmı günümüze sağlam ulaşmıştır. Mermerlerde yüzey aşınmasının yanı sıra toprak örtünün altında kalan kısımlar üzerinde bitkilenme olmuştur. Seki taşlarında çoğunlukla form kaybı meydana gelmiş olup, kısmen moloz yığınlar üstüne çökmüştür. Z01

No'lu su deposuyla ortak olan batı duvarının büyük kısmı çökmüştür. Güney duvarında ise parça kopmaları ve çökmeler oluşmuştur. Ayrıca bu duvarda derz boşalmaları ve yüzey aşınmaları gözlemlenmiştir. Bazı taşlar üzerinde yosunlaşma olmuştur. Z01 No'lu ılıklik mekânına bağlayan doğu duvarında üç tane özgün kemer izleri belli olup buralarda çökme, parça kopmaları ve form kayıpları meydana gelmiştir. Bu duvarda bulunan kapının olduğu yerin taşlarında parça kopmaları meydana gelmiştir. Duvarın genelinde görülen yüzey aşınmalarının yanı sıra bazı taşlarda liken oluşumları gözlemlenmiştir. Z03 No'lu su deposu duvarıyla ortak olan kuzey duvarında künk boşluğu belli olup burada malzeme eksilmesi olmuştur. Pişmiş topraktan künklere rastlanılmamıştır. Duvarın büyük çoğunluğunda çökme meydana gelmiş, bir kısmında orijinal olmayan açıklığın zamanla parça kopmaları sonucunda olduğu anlaşılmıştır (Görsel 8, 9,10, 11).

Yapının asıl girişi hamamın batı cephesinde yer almaktadır. Ancak sonraki bir dönemde dikdörtgen planlı üzeri beşik tonoz örtülü bir su deposunun, soyunmalığın batı duvarına bitişik biçimde eklenmesiyle asıl giriş iptal edilmiş olmalıdır. Bundan dolayı hamamın kuzey cephesinin batı köşesinde açılan bir açıklık ile soyunmalığa giriş sağlanmaktadır. Günümüzdeki kapı açıklığının tam üstünde bir destek kemeri ve hemen girişin dibinde de taş oturma sekisi yer almaktadır. Destek kemerinin alt aksında kapının olması ve girişin hemen dibinde oturma sekilerinin yer alması akla yatkın olmamakla birlikte pratikte kullanışlı da değildir. Bununla birlikte soyunmalığın batı tarafında iki basamak şeklinde oyulmuş taş merdiven dikkat çekmektedir. Ancak günümüzde kısmen tahrip olduğundan ilk etapta fark edilememektedir. Soğukluk mekânının batısında yer alan su sarnıcının sonradan eklendiğini mevcut duvar izlerinden ve yukarıda belirtilen gerekçelerden anlaşılmaktadır (Görsel 8).

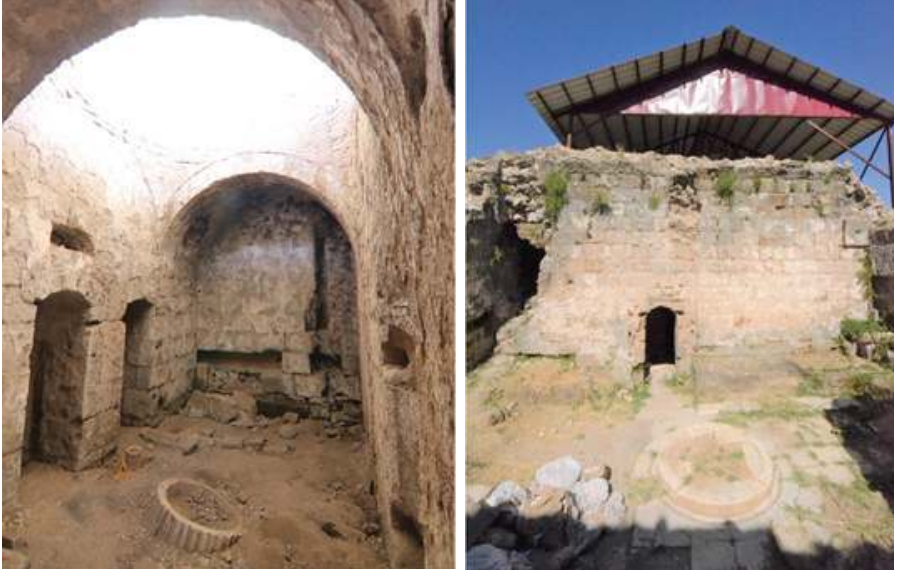
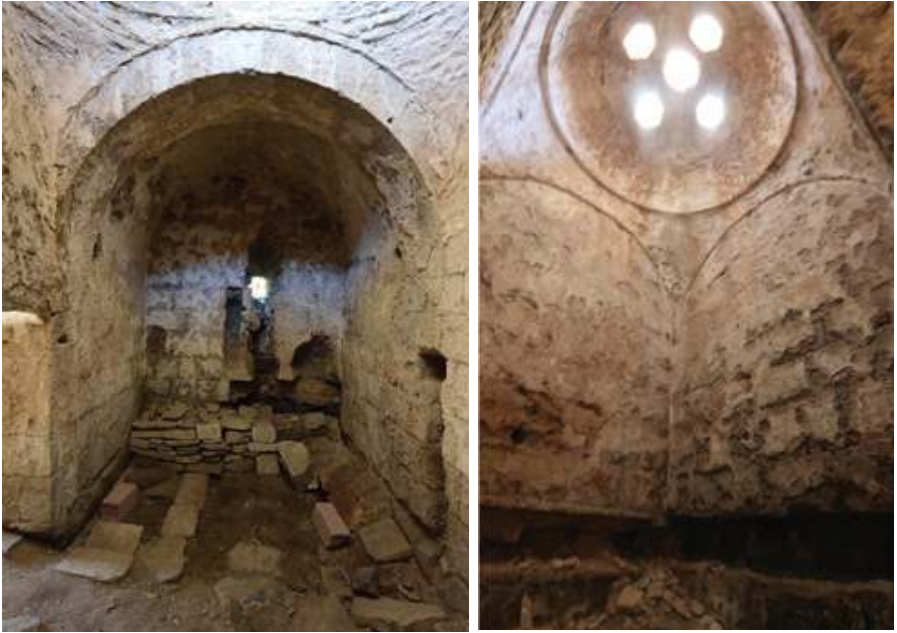
Görsel 9. Bitlis Sinan Bey (Kale) Hamamı Soyunmalık ve Sıcaklık Mekânı

Z01 No'lu su deposu; Özgün döşemesi tamamen yok olmuştur moloz yığınlarıyla kaplıdır. Duvarlarında çökme ve parça kopmaları meydana gelmiştir. Güney ve güneybatı köşesinde tuzlanma (çiçeklenme) oluşmuştur. Ayrıca bu kısımda liken oluşumları yoğun bir şekilde gözlemlenmiştir (Görsel 9).

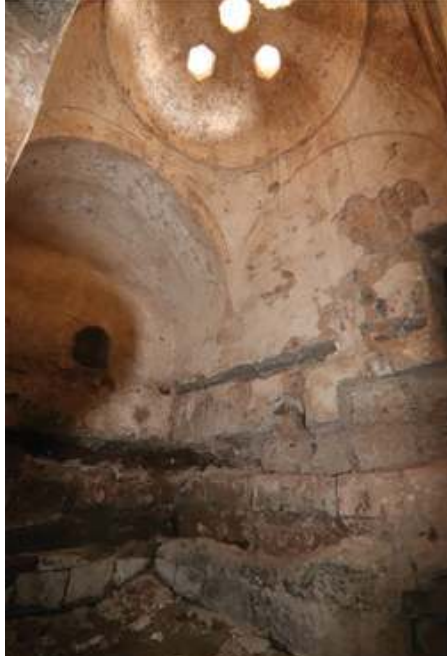
Görsel 10. Bitlis Sinan Bey (Kale) Hamamı Sıcaklık ve Z08 Halvet Mekânı

Sıvalarda ise çoğunlukla eksilme ve yer yer bozulmalar gözlenmektedir. Ayrıca sağlam kalan yerlerde kısmen kirlilik gözlenmiştir (Görsel 10, 11).

Z05 No'lu hela mekânı; her dört duvar yüzeyinde yer alan kireç esaslı sıva dökülmeleri nedeniyle görünen taşların yüzeylerinde aşınmalar meydana gelmiştir. Kuzey duvarında yanlış müdahaleler sonucunda meydana gelen parça kopmaları geniş bir oyuk oluşturmuştur. Tavanında tuğla üzeri orijinal kireç esaslı sıva dökülmeleri meydana gelmiştir. Güneydoğu pandantifinde parça kopmaları meydana gelmiştir. Kubbesinde fil gözü boşlukları yerinde çökme olup boşluklar form kaybına uğramıştır (Görsel 10, 11).

çökmüştür. Tonozlarda sıva dökülmeleri ve kararmalar mevcuttur. Güney ve kuzey duvarında taş üzeri kireç esaslı sıva dökülmeleri sonucu taşlarda yüzey aşınması ve kararmalar oluşmuştur. Künk yerlerinin üzerinde yer alan kaplamalar yerinden sökülmüştür. Bu nedenle de günümüzde içinde künk parçalarına rastlanılmamıştır. Künk yeri özgününde tuğla kaplamalı olmasına rağmen burada malzeme eksilmesi meydana gelmiş tuğla ve künkler yok olmuştur. Duvarda parça kopmaları ve oyuklanmalar mevcuttur. Kurna yerleri ve kurnayla bağlantı sağlayan künk yerleri geniş oyuklar haline günümüze gelmiştir. Doğu duvarında taş üzeri kireç esaslı sıva dökülmeleri sonucu taşlarda yüzey aşınması ve parça kopmaları nedeniyle yer yer oyuklar meydana gelmiştir. Doğu duvarında kurna yeri olduğu düşünülen bir boşluk vardır. Batı duvarında taş üzeri kireç esaslı sıva dökülmeleri sonucu taşlarda yüzey aşınması ve parça kopmaları görülmektedir (Görsel 10, 11).

Z08 No'lu halvet mekânı; özgün döşemesi tamamen yok olmuştur. Mekân moloz yıkıntılarla kaplıdır. Künk yerleri açılmış olup günümüzde içinde künk parçaları bulunmaktadır. Künk yeri özgününde tuğla kaplamalı olmasına rağmen burada malzeme eksilmesi meydana gelmiş tuğla ve künklerin bir kısmı yok olmuştur. Duvarlarında taş üzeri kireç esaslı sıva dökülmeleri nedeniyle taşlarda yüzey aşınması ve rutubet meydana gelmiştir. Kubbesinde sıva dökülmeleri ve kirlenme mevcuttur(Görsel 10,).

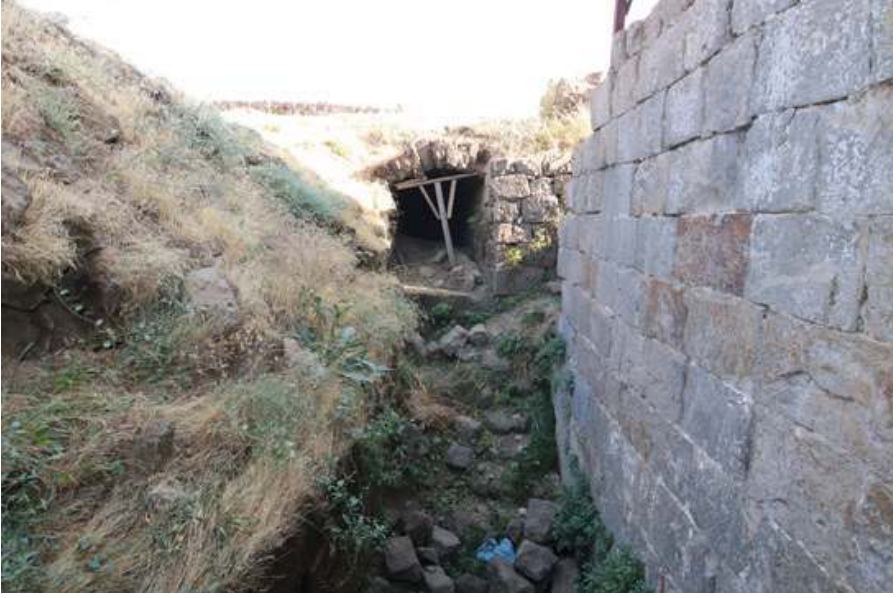
Görsel 12. Bitlis Sinan Bey (Kale) Hamamı Doğu Cephesi ve Mahzen

Z12 No'lu, mahzen mekânı; tamamen tehlike teşkil etmektedir ve oldukça hasarlıdır(Görsel 12).

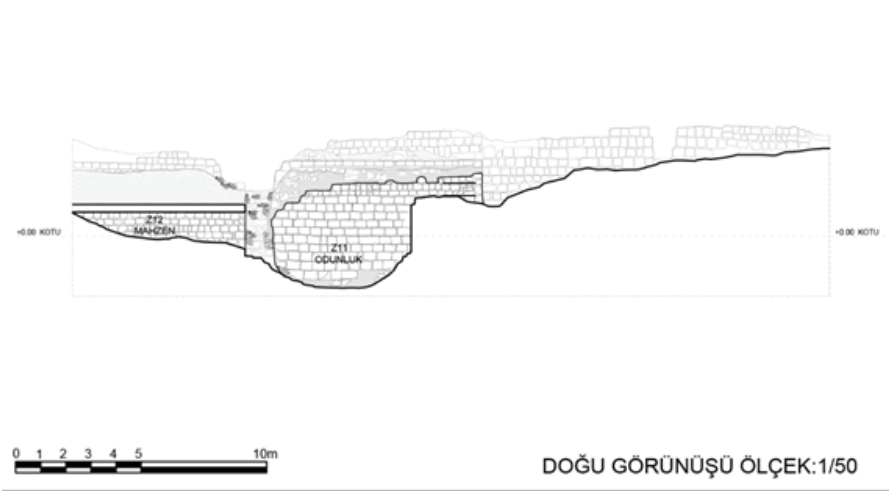
Görsel 13. Bitlis Sinan Bey (Kale) Hamamı Doğu Görünüşü Çizimi

Bu cephede, orijinalinde külhancının bu kısma inerek odunları kazanın altına attığı düşünülen açıklık günümüzde form kaybına uğramış olup, oyuk halindedir. Sağlam kalan düzgün kesme taş cephenin üstten iki sırası kaba yonu taş olup sonraki dönemlerde inşa edilmiştir. Bu cephede taş duvar üzeri yer yer liken oluşumu görülmektedir. Cephenin genelinde yüzey aşınması ve derz boşalmaları gözlemlenmiştir. Özgün toprak damın büyük çoğunda çökme meydana gelmiştir. Zamanla kayan toprak bazı taşları yerinden oynatmıştır. Kubbelerde kireç esaslı sıvaların dökülmesi sonucu bazı tuğla parçaları kopmuş veya aşınmıştır. Bu cephede Z11 No'lu odunluğa inen merdivenlerde moloz yıkıntıların altında kalan basamaklar deforme olmuştur. Basamak izleri kısmen okunmaktadır. Mahzen kısmı bütünüyle çökme tehlikesi arz etmektedir. Genel olarak cephe hasarlı durumdadır (Görsel 13, 14).

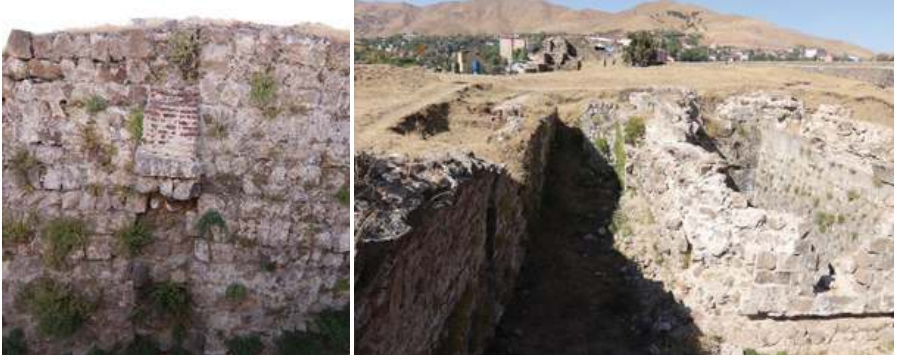
Görsel 15. Bitlis Sinan Bey (Kale) Hamamı Batı Cephesi ve Su Depoları

Z03 No'lu, su deposu; duvarlarında parça kopmaları sonucu çökmeler görülmüştür. Güney duvarının toprağa yakın kısmında kararma ve çökme meydana gelmiştir. Dört yüzeyin genelinde yüzey aşınması ve derz boşalmaları gözlemlenmiştir. Bazı taşlarda yerinde oynama görülmüştür. Bir özgün kemer izi belli olup, burada çökme, parça kopması sonucu form kaybı meydana gelmiştir (Görsel 4, 15, 27).

Bu cepheyi oluşturan Z01 No'lu su deposu mekânı batı kısmı büyük çoğunluğu toprak altındadır. Toprak üstünde olan az bir kısmında çökme meydana gelmiştir. Yapılacak olan kazı çalışmalarıyla birlikte bu cephe açılabilir. Cephe genel olarak hasarlı durumdadır (Görsel 15).

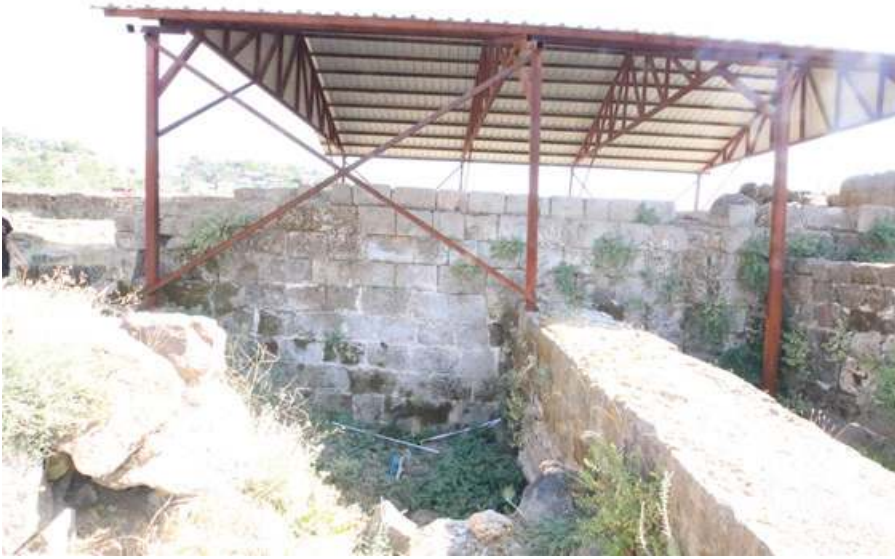
Görsel 17. Bitlis Sinan Bey (Kale) Hamamı Kuzey Görünüşü

Sert iklim koşulları ve sonradan yapılan yanlış müdahaleler nedeniyle cephede çökme ve parça kopmaları sonucu oyuklanmalar meydana gelmiştir. Bu cephede taş duvar üzeri yer yer yosunlaşma görülmektedir. Cephenin genelinde yüzey aşınması ve derz boşalmaları gözlemlenmiştir. Sal taşı kaplamalı rampa merdiven bir yolla sonradan açılan girişe ulaşılmaktadır. Sal taşlarının çoğunluğu toprak ve bitkilerin altında kalmış, yüzeyi açıkta olanlar da yüzey aşınması meydana gelmiştir. Günümüzde bu cepheden sağlanan girişin orijinalinde özgün olmadığı düşünülmektedir. Bu kısımda büyük oranda çökmeler meydana gelmiş, bu durum da form kaybına neden olmuştur. Kubbede kireç esaslı sıvaların dökülmesi sonucu bazı tuğla parçaları aşınmıştır. Z02 No'lu soğukluk (soyunmalık) mekânı duvarında bulunan açıklık bir dönem giriş olarak kullanılmış olup, bu boşluk günümüzde parça kopmaları sonucu daha fazla açılmıştır. Genel olarak cephede hasar görülmektedir (Görsel 16, 17).

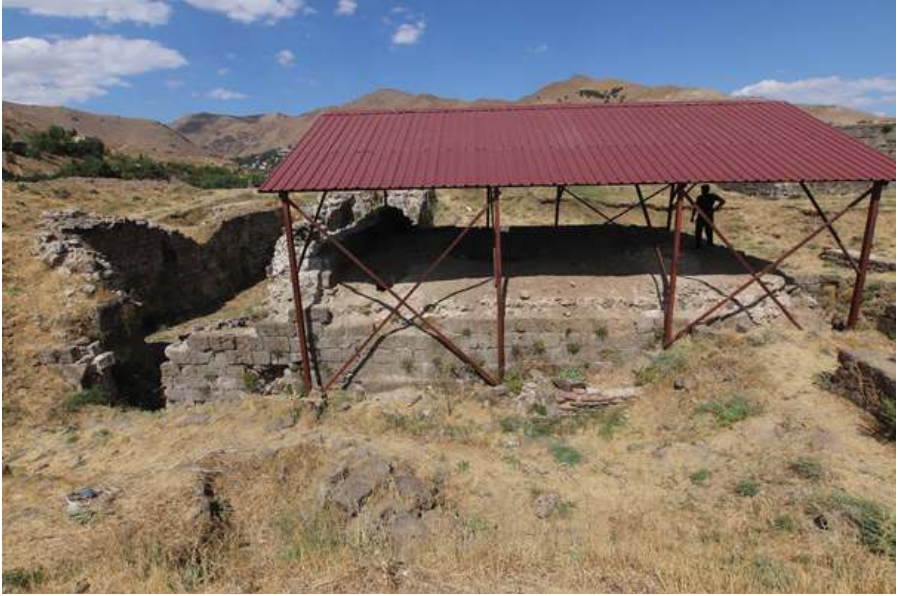
Görsel 19. Bitlis Sinan Bey (Kale) Hamamı Güney Cephesi

Bu cephede görülen özgün toprak damda önemli oranda çökme meydana gelmiştir. Zamanla kayan toprak bazı taşları yerinden oynatmıştır. Bazı taşların yüzeyinde de parça kopmalarına sebep olmuştur. Kubbede kireç esaslı sıvaların dökülmesi sonucu bazı tuğla parçaları aşınmıştır. Cephenin genelinde yüzey aşınması ve derz boşalmaları gözlemlenmiştir. Bu cephede taş duvar üzeri yer yer liken oluşumu görülmektedir. Z02 No'lu soğukluk (soyunmalık) mekânı duvarında bulunan açıklık bir dönem giriş olarak kullanılmış olup, bu boşluk günümüzde parça kopmaları sonucu daha fazla açılmıştır. Z01 No'lu su deposu ve Z02 No'lu soğukluk (soyunmalık) mekânları özgününde beşik tonozla örtülüdür ve günümüzde tonozlar yıkılmıştır. Genel olarak cephe hasarlı durumdadır (Görsel 18, 19).
