# Günümüze Ulaşmamış Bir Kamu Binası: Zile Hükümet Konağı

Serpil SEYFİ\*

## ÖZ

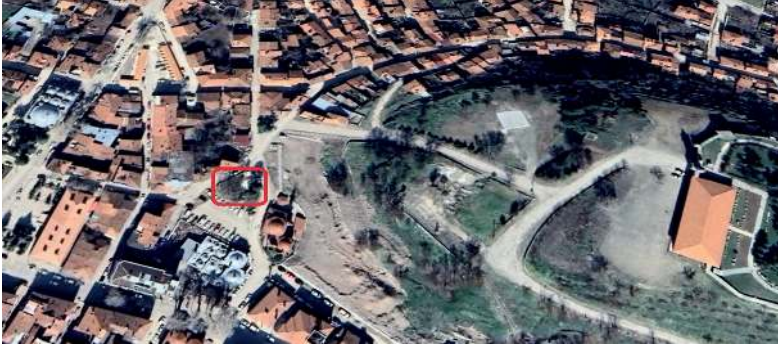
Görsel 1. Zile Hükümet Konağı Uydu Görüntüsü (2023).

Zile İlçe merkezinde Boyacı Hasan Ağa Camii’nin batısında, Çifte Hamam’ın kuzeyinde yer almaktadır. Yapının Tokat İli, Zile İlçesi Sakiler Mahallesi, Ziya Paşa caddesi, No: 47’de yer alan ve konut olarak korunması gerekli eski eser listesinde yer aldığı belirlenmiştir (Sivas Kültür Varlıklarını Koruma Bölge Kurulu Arşivi) (Görsel 1, Görsel 2, Görsel 3).

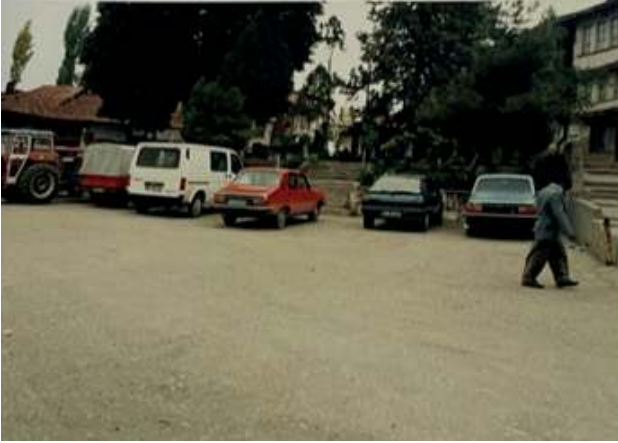
Görsel 4. Tokat Eski Hükümet Konağı  
(Sivas Kültür Varlıklarını Koruma Bölge Kurulu Arşivi)

Zile'de 2016 yılında yapılan saha çalışmalarına ait evrakta, yapının yıkılmış Kız Enstitüsü olduğu belirtilen evrak da bu ifadeleri doğrulamaktadır (Sivas Kültür Varlıklarını Koruma Bölge Kurulu Arşivi) (Görsel 4).

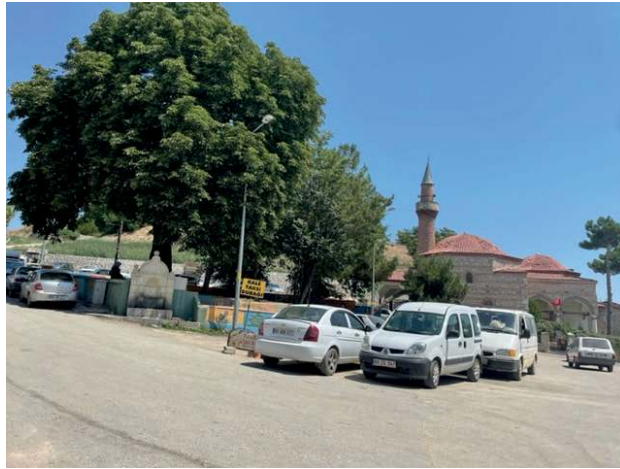
Görsel 11. Eski Zile Eski Hükümet Konağı'nın Bulunduğu Alanın Bugünkü Durumu (2023)

Neden yıkıldığı konusunda arşivlerden ne yazık ki bir bilgiye ulaşılamamıştır. Konağın yerinde herhangi bir yapılaşma olmamıştır. Bugün park olarak kullanılmaktadır. Yıkılan binanın arsasının etrafı araçların da park alanı haline gelmiştir (Görsel 11).
