KONYA'DA HALK MİMARİSİ

HAŞİM KARPUZ*

3.HALK MİMARİSİ ÖRNEKLERİ

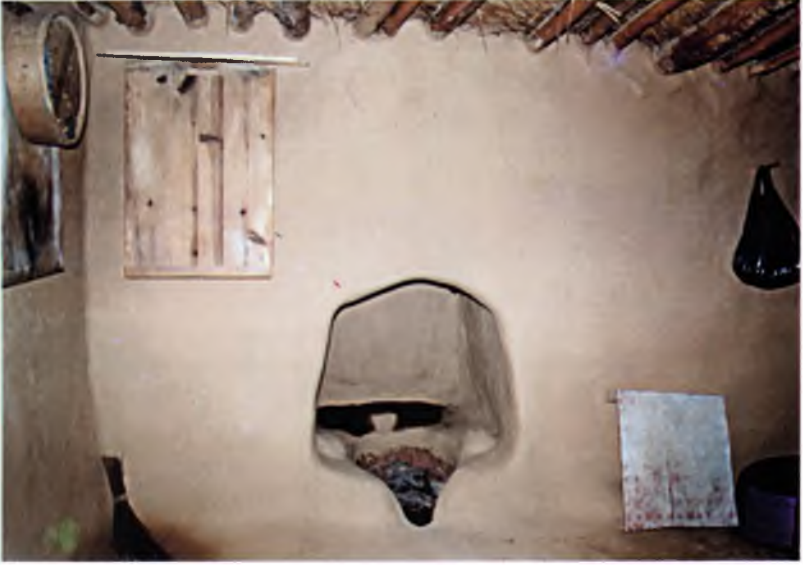
Resim 12. Kazım Süslü Evi'nin aşhanesi büyük ocağı

Aşhane: Evin kuzey bitişiğindedir. 4.50x5.70m. ölçülerindedir. Düz toprak dam üç ahşap direk tarafından taşınır. Batı duvarı içinde büyük ocak (tandır) ve küçük ocak bulunmaktadır. Terek ve tezgâh kuzeybatı köşesindedir.

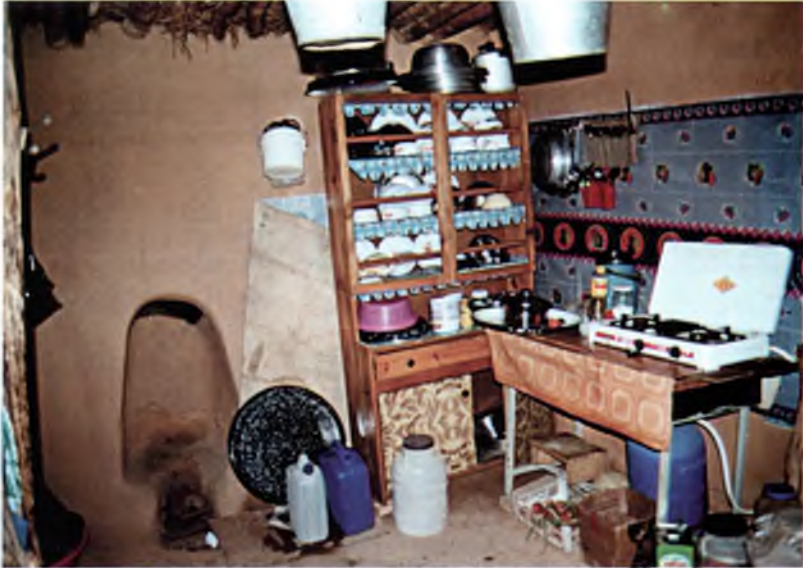
Resim 13. Kazım Süslü Evi'nin aşhanesi küçük ocak ve terek

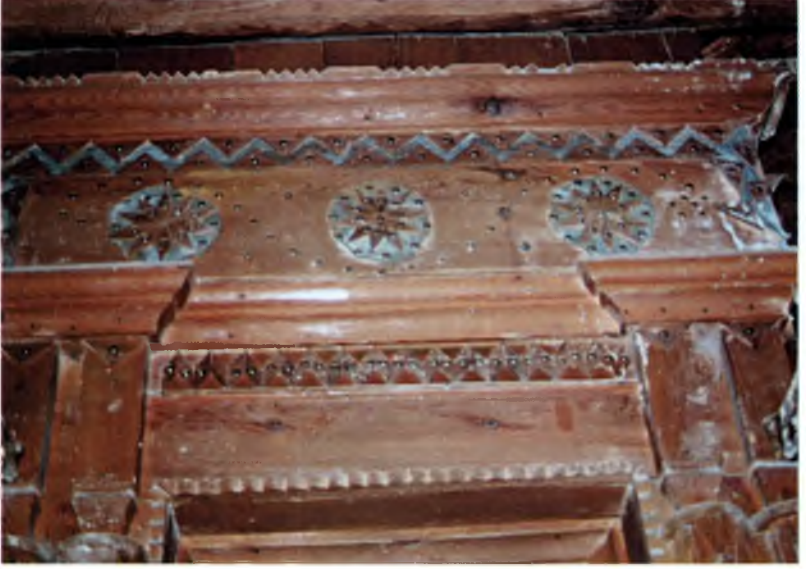
Resim 16. Adil Koca Evi'nin ahşap süslemeleri

Üst katın plânını bir mabeyn ve iki oda oluşturur. Mabeynin doğuda bir sekisi vardır. Odaların çiçeklikleri ahşaplı, oyma çivi süslemelidir.
