Bitlis Kalesi'nde Bulunan Sinan Bey (Kale) Hamamı ve Rölöve Çalışmaları Üzerine Bir Değerlendirme

An Evaluation of Sinan Bey (Kale) Hammam in the Bitlis Castle and Its Relievo Studies

3. HAMAMIN HASAR TESPİT DURUMU

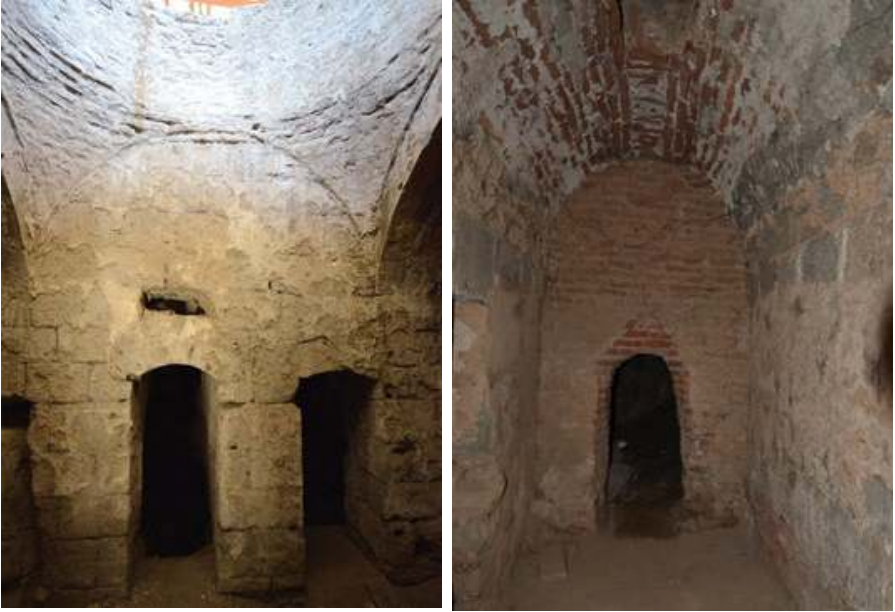
Görsel 5. Bitlis Sinan Bey (Kale) Hamamı Üst örtü ve Kubbeye Geçiş Elemanları

Bu malzemelerin yapı içindeki durumu değerlendirildiğinde, tuğla malzeme; kubbelerde, kubbeye geçiş elamanı pandantiflerde, külhan bölümünün üst örtüsü tonozda ve külhanı ayıran duvarda kullanılmıştır (Görsel 5). Bu malzemede görsel tespitler, parça kopmaları, çatlak, yüzey kirliliği, malzeme eksilmesi şeklindedir.
