# Nevşehir Kalesi ve Çevresindeki Osmanlı Mimari Dokusu

Sedat BAYRAKAL\*

### The Ottoman Architectural Texture in the Nevşehir Castle and its Vicinity

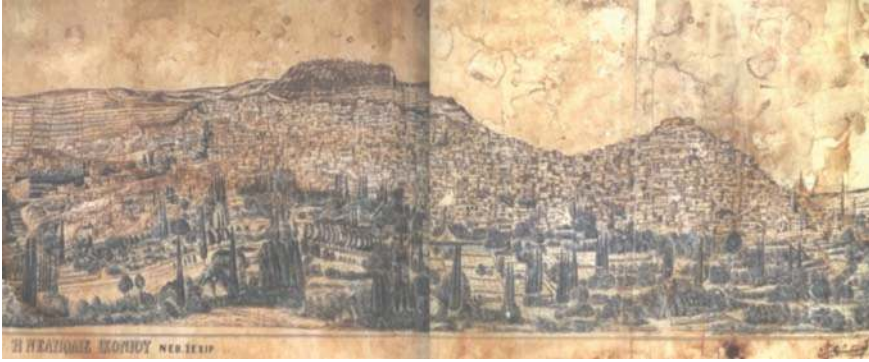
Kale ve eteklerinin gösterildiği, XIX. yüzyılın sonlarına ait taş baskı bir resimde, eski Nevşehir'in yoğun imar hareketlerine sahne olduğunu görmekteyiz (foto 1). Söz konusu resim, şehrin, Damat İbrahim Paşa zamanından beri artan nüfus ve yapılaşmanın hızını da gösteren önemli bir belge niteliği taşımaktadır. Şehrin güneybatısındaki sarp kayalıklar üzerine inşa edilen ve Selçukluların da kullanıldığı (Mülayim 1996: 124; Sözen 2000: 433) *Kale*'de (foto 2, şek. 1) önemli yenileme çalışmaları yapılmıştır. Giriş cepheleri ile dandanların tamamen yenilediği ilk bakışta dikkati çeker. Batı (foto 3) ve doğudaki (foto 4) girişler, sivri kemerli birer niş arasına alınmışlardır. 2.03 m açıklığındaki batı girişinin üst kesimindeki dikdörtgen çökertme, bugün mevcut olmayan kitabe levhasının oturduğu alana işaret eder.<sup>3</sup> Giriş cepheleri, farklı renkte kesme taşlardan da anlaşılacağı üzere yenilenmiştir.

Fotoğraf 1- Nevşehir'in XIX. yüzyılın sonunu tasvir eden taş baskı resmi (Sözen, 2000: 434-435'ten değiştirilerek)

Kale çevresine ait XIX. yüzyıla ait taş baskı resimde, buraya kadar anlatmaya çalıştığımız mekansal örgütlenme daha net algılanmaktadır (bkz. foto 1.). Yerleşim alanları, Kalenin bulunduğu dağın eteklerine kadar uzanmaktadır. Söz konusu resimde, yoğun konut alanları güneye (fotoğrafa göre sol kesim), dağın eteğine kadar tasvir edilmiştir. Resmin sağ tarafındaki iki cami Kaya ve Kara camileri olmalıdır. Etekleri çevreleyen ova, tarla ve ağaçlarla doldurularak kompozisyon ve perspektif tamamlanmıştır. Tasvire, resmedenin hayalini de kattığı muhakkaktır. Çünkü ağırlıklı olarak konutlar verilmiş, camilerden çoğu resmedilmemiştir. Ancak yine de XVIII-XIX. yüzyıllarda, yoğunluğun arttığını tahmin ettiğimiz şehrin durumunu belgelemesi açısından son derece önemli bir belgedir.

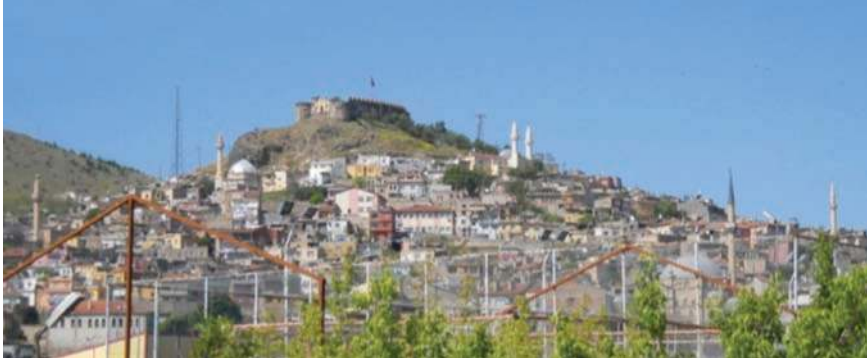
Fotoğraf 2- Nevşehir Kalesi ve çevresinin kuzeydoğudan genel görünüşü

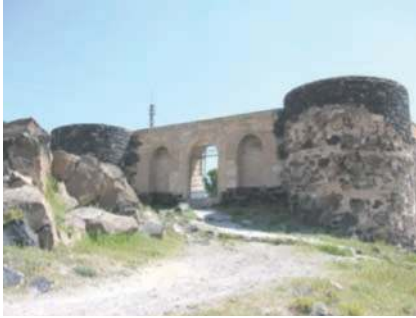
Nitekim, batı girişinin yuvarlak kemeri, Selçuklu dönemine ait olmayacağını göstermektedir. 1.50 m açıklığa sahip doğu girişi ise dikdörtgen şekillidir ve üst kesimindeki kazıma kartuşun içi yazısızdır. Girişlerin bulunduğu cephelerde, her iki uçta da daire planlı birer burç yer alır. Maalesef kalenin iç kesimine, birbirinden bağımsız iki betonarme oturma platformu yapılarak, inşai ve fiziki müdahalede bulunulmuştur.

Fotoğraf 3- Nevşehir Kalesi. Batı girişi

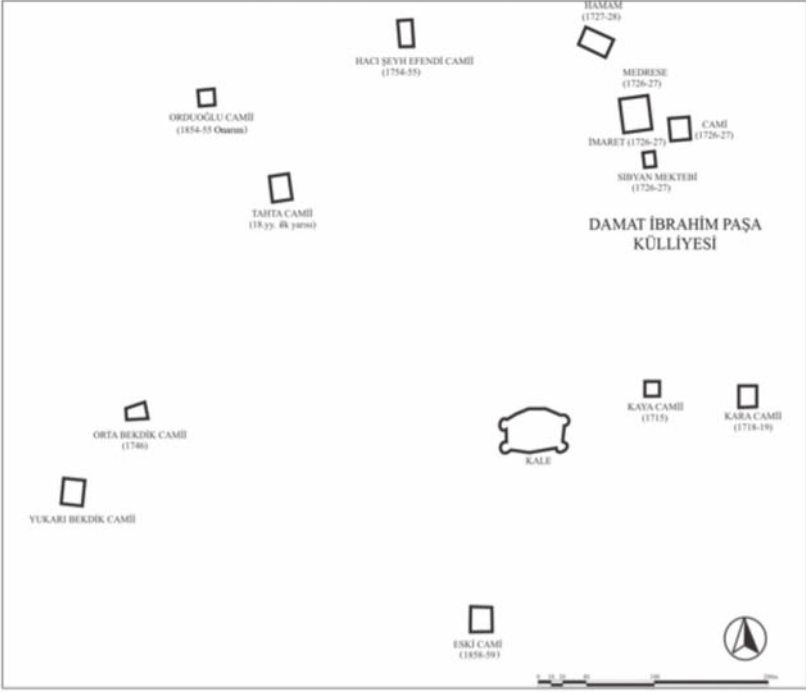
Şek.1- Nevşehir Kalesi ve çevresinin camilerini gösteren vaziyet planı

Kale'nin yaklaşık 70 m doğusundaki *Kaya Camii*, (foto 5, şek. 1) tek kubbeli harimi ve son cemaat yeriyle dikkati çeker. Kitabesi olmamakla beraber, kayaya oyulan ilk yapının, XVIII. yüzyılın ilk yarısında yaptırıldığını tahmin ediyoruz. Nitekim, O. Aslanapa kaynak belirtmeksizin (1986: 376), caminin 1128/1715 yılında Damat İbrahim Paşa tarafından yaptırıldığını söylemektedir. En köklü onarımı 1955 yılında görmüştür. Nevşehir müftülüğü kayıtlarında, bu tarihte, günümüzdeki tek kubbeli caminin yapıldığı yazılıdır. Güneydoğusundaki, çoğu yıkılmış ve kısmen kayaya oyulmuş ev, camiyle birlikte eski dokuyu günümüze yansıtan uygulamalardandır.

Kale'nin 300 m kadar batısındaki *Orta Bekdik Camii*, kent silüetini oluşturan eserlerden bir diğeridir (şek. 1). Kesin inşa tarihini saptayacak bilgi ve belgeler bulamadık, ancak müftülük kayıtlarına göre 1746 yılında yaptırıldığı kayıtlıdır. Harim girişinin üst kesimindeki kitabesine göre, 23 Receb 1296/13 Temmuz 1879 yılında tamir ettirilmiştir. Söz konusu tamir, Abdülaziz Han zamanında, Zülfi Nergis Kalfa tarafından gerçekleştirilmiştir. Caminin, 5 m kuzeybatısındaki çeşmeyle birlikte inşa edildiğini kabul ettiğimizde, yapının çeşme gibi 1727-1728 yılında inşa edildiğini düşünmek akla yakın görünmektedir. Bu durumda caminin, XVIII. yüzyılın ilk yarısı içinde inşa ettirildiğini kabul etmek mümkün görünmektedir. Yüksekçe bir avlu duvarının gerisindeki caminin yenilenen minaresinin batısına bitleştirilmiş bir de köşk minaresi vardır. Avlunun doğu yarısında, tamamı yazısız, başlıklı mezar

Kalenin 260 m kadar kuzeybatısında (şek. 1), aynı adla anılan mahallede, Cingil Sokak'taki *Tahta Camii*, Nevşehir Kalesi'nin çevresindeki yapıların kronolojik gelişimine göre muhtemelen XVIII. yüzyılın ilk yarısında yapılmıştır. Nitekim, kaynağı belirtilmemekle beraber, Nevşehir müftülüğü kayıtlarına göre 1730 yılında inşa ettirilmiştir. Cephe kaplamaları, minaresi ve kuzey kesimi yenilenen caminin iki yana eğimli kiremit kaplı çatısı

Nevşehir Kalesi'nin 320 m kadar kuzeybatısındaki *Hacı Şeyh Efendi Camii* (şek.1), kuzeyine yapılan ilavelerle bugünkü şeklini almıştır. Basık kemerli avlu girişinin üst kesimine, 1168/1754-55 tarihini veren kitabe levhası yerleştirilmiştir (foto 15). Ancak bu kitabe camiye ait değildir. Kitabede, bugün yerini saptayamadığımız medrese ve çeşmeden bahsedilmektedir.<sup>5</sup> Caminin, minare, son cemaat yeri ve harimin yeni olmalarına dayanarak, XX. yüzyılda yapılmış olabileceğini düşünüyorum.

1963 yılında eski cami yıktırılarak yenisinin yapıldığı *Yukarı Bekdik Camii* de eski dokunun mekansal ögesini yansıtan bir örnek olarak yerini almıştır. Cami, kalenin 360 m güneybatısında kalmaktadır (şek. 1).

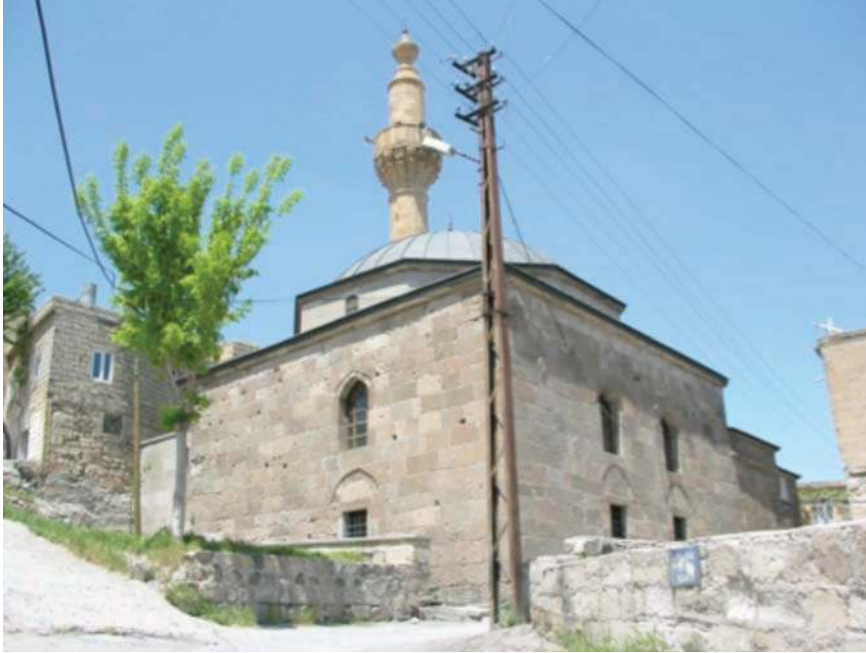
Şehir gelişiminin önemli kanıtlarından birisi de hem avlu, hem de harim kitabesine göre 1131/1718-19 yılında Damat İbrahim Paşa tarafından yaptırılan *Kara Camii*'dir (foto 6). Kale'nin bulunduğu tepenin hemen altında, kalenin 160 m doğusundaki bu eser (şek. 1), döneminin özelliklerini yansıması bakımından önemlidir. Günümüzde etrafını evler çevirdiğinden, avlu girişi dar bir sokağa açılmaktadır. Avluya, doğudaki açıklıktan ulaşılır. Üç birimli ve pandantif geçişli kubbelerden oluşan son cemaat yerinin (foto 7) gerisindeki harim ilgi çekicidir. Pandantif geçişli tek kubbeli harimin (foto 8) batısındaki eyvandan, kayaya oyulmuş mekana ulaşılır. Eyvanın varlığı, kayaya oyulmuş bu mekanın camiden önce de mevcut olduğunu veya en geç camiyle birlikte tasarlandığını akla getirir. 2005 yılında, Nevşehir müftülüğü, mimarlar odası, Kayseri Vakıflar Bölge Müdürlüğü tarafından ortaklaşa hazırlanan restorasyon projesi ilgili kurul tarafından onaylanmış, 2006 yılında da restore edilerek ibadete açılmıştır.<sup>4</sup>

Fotoğraf 6- Kara Cami. Güneydoğudan genel görünüş

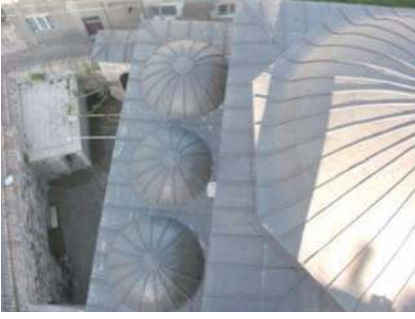
Fotoğraf 7- Kara Camii. Son cemaat yerinin üstten görünüşü

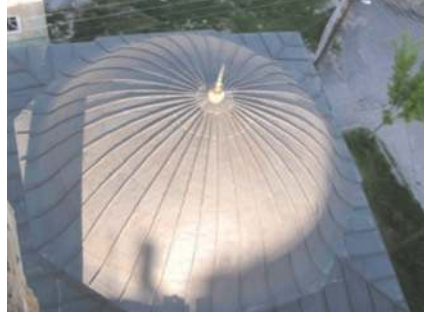
Fotoğraf 8- Kara Camii. Harim kubbesinin üstten görünüşü

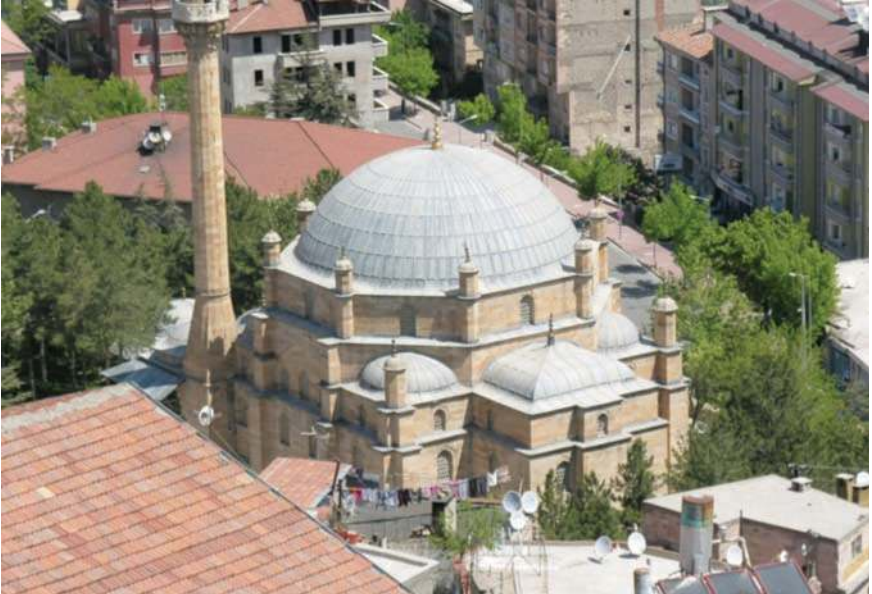
Şehrin güneybatısında bulunan ve Cami-i Cedit Mahallesi'ndeki, cami, medrese, sıbyan mektebi, imaret, kervansaray, hamam ve iki çeşmeden oluşan *Damat İbrahim Paşa Külliyesi*, Nevşehir'in en ünlü yapılar topluluğudur. Klasik Osmanlı mimarisinin son örneklerinden birisi olan külliyenin, topoğrafyaya başarılı bir şekilde uygulandığını görüyoruz. Kentin simgesi haline gelen külliye hakkında epeyce bilgiye rastlamak mümkündür (Anadol 1970; Kuran 1971: 243-247; Aktuğ 1992; Aktuğ Kolay 1993: 447-449; Mülayim 1996: 127-131).

Fotoğraf 9- Damat İbrahim Paşa (Kurşunlu) Camii. Güneybatıdan genel görünüş

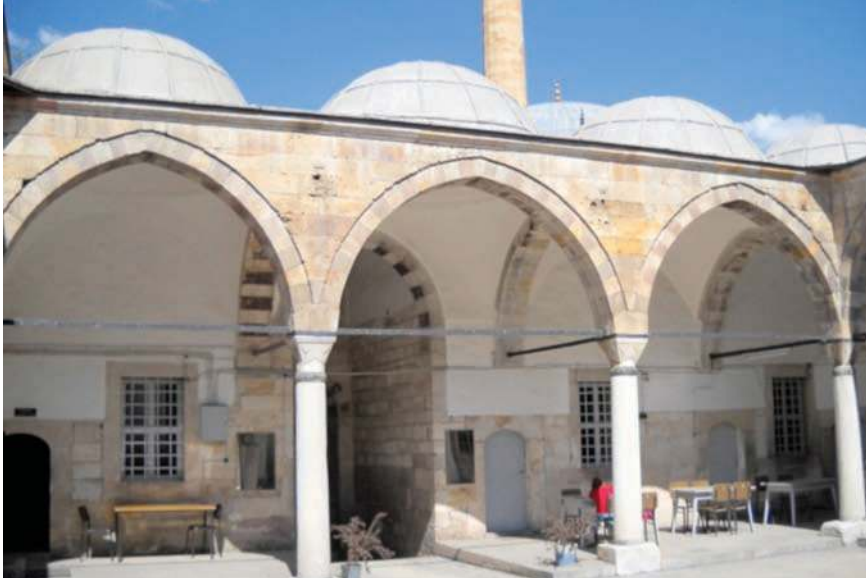
Fotoğraf 10- Damat İbrahim Paşa Medresesi. Giriş eyvanına avludan bakış

Bu yapılardan 17 öğrenci hücrelerine sahip *medrese*, günümüzde halk kütüphanesi olarak kullanılmaktadır (foto 10). Giriş eyvanı ile karşısındaki eyvan dışındaki tüm birimlerde kubbe kullanılmıştır. Sivri revak kamerleri, üçgenlerden oluşan başlığa oturmaktadır.

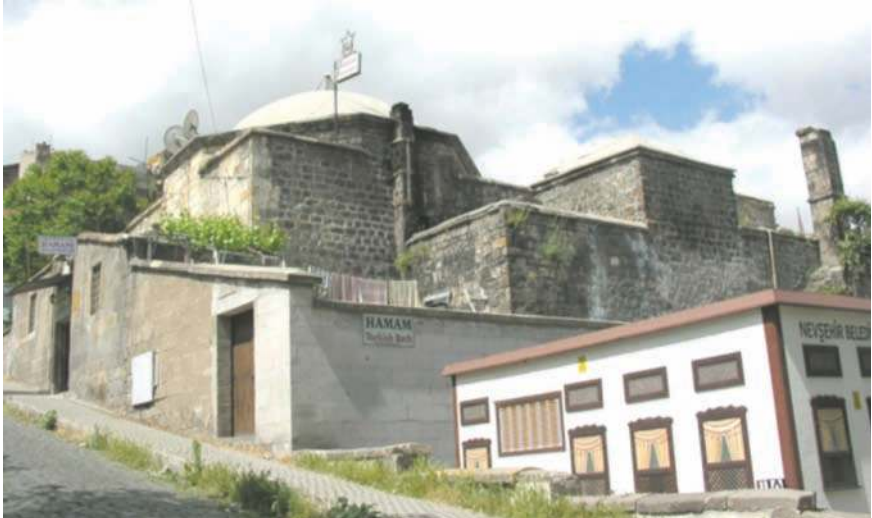
Cami-i Cedit Mahalesinde, Belediye Yokuşunun başındaki *hamam*, diğer külliye binalarından bağımsızdır (foto 11). Giriş eyvanının iki yanında, simetrik konumda birer oda bulunmaktadır. Soyunmalık, tromp geçişli bir kubbeyle örtülüdür. Enine planlı ılıkliğa, tuvalet/traşlık mekanı açılmaktadır. Sıcaklık, hamamın en büyük mekanıdır. Kubbeyle geçiş, dilimli tromplarla sağlanmıştır.

Fotoğraf 11- Damat İbrahim Paşa Hamamı'nın genel görünüşü

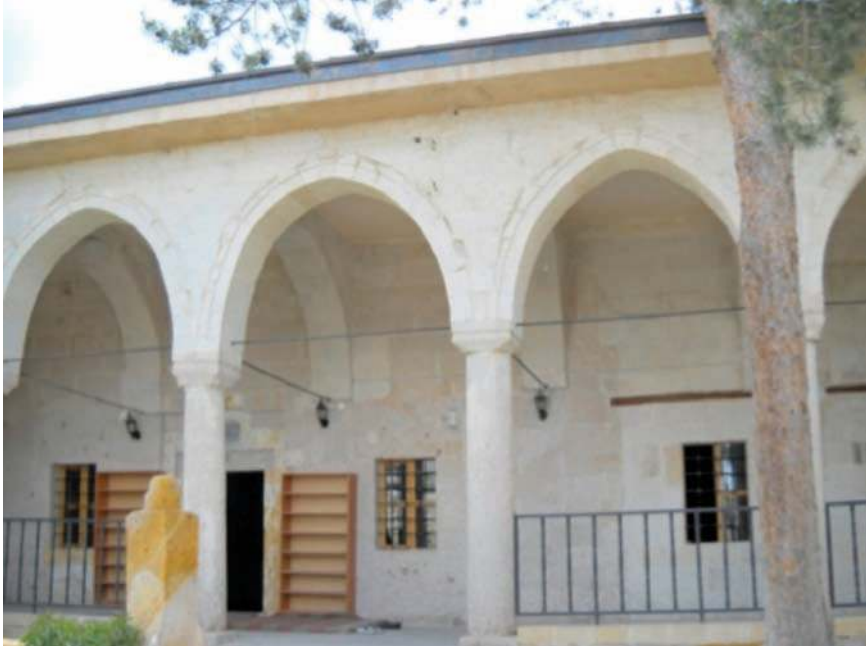
Fotoğraf 12- Orta Bekdik Camii. Son cemaat yeri

taşları vardır. Dört birimli son cemaat yeri kemerlerinin form ve boyutlarının birbirini tutmaması, onarımlarda elden geçtiğini gösterir (foto 12). Son cemaat yerinin tavanı düzdür. Giriş aralığının üst kesiminde, altı satırlık Osmanlıca onarım kitabe levhası yer almaktadır. Harim, mihrap duvarına paralel iki sahından oluşmaktadır. Sahınların üzeri sivri kemerli beşik tonozlarla örtülüdür. Tonoz kaplama taşlarının yenilendiği anlaşılmaktadır. İki sahını birbirinden ayıran kemer taşları, koyu ve açık sarıdan oluşan renk almaşasına sahiptir. Mihrap ve minber taştandır.

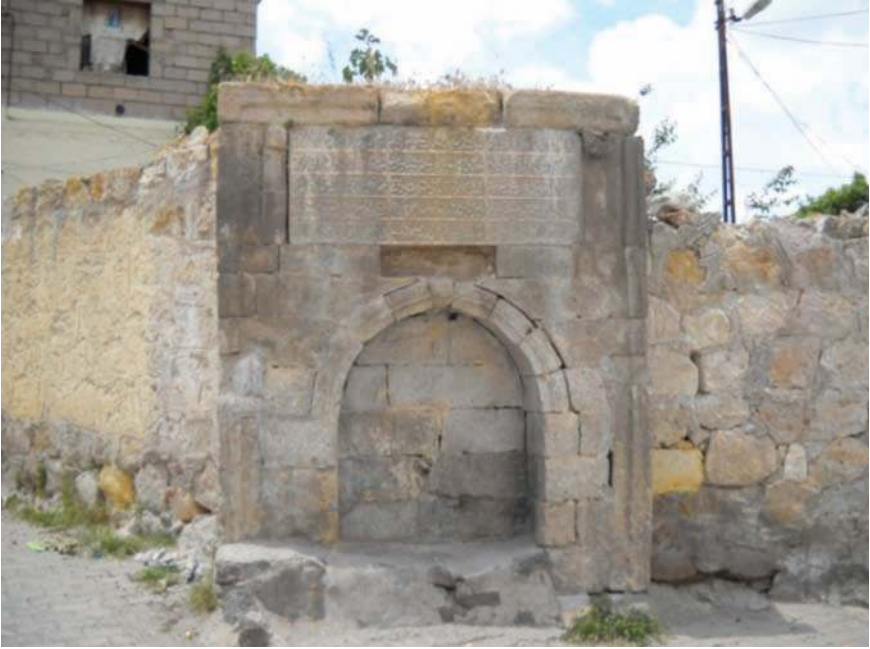
Fotoğraf 13- Orta Bekdik Çeşmesi

Caminin 5 m kadar kuzeybatısında, bitişiğindeki evin avlu duvarına yaslanmış *Orta Bekdik Çeşmesi* yer almaktadır (foto 13). Kitabenin son satırı kayıptır. Kitabesinde, ebcedle düşülen tarih 1140/1727-1728 yılına denk gelmektedir (Dinleyen 2008: 109).

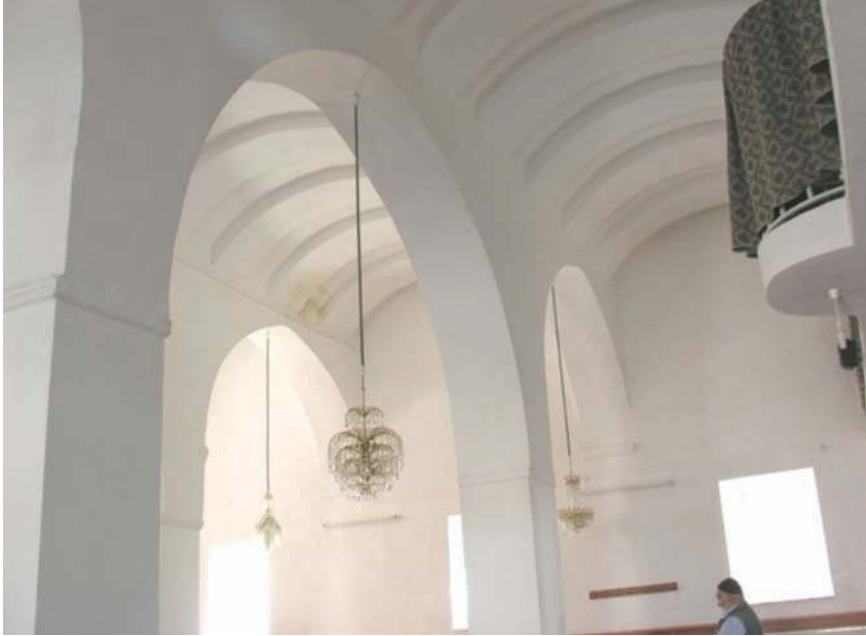
vardır. Derinlemesine planlanan harim, mihrap duvarına paralel uzanan üç sahından oluşmaktadır. Sahınların sivri kemerli tonozları doğu-batı yönlüdür (foto 14). Tonozlara çok sayıda destek kemeri atıldığı dikkati çekmektedir. Mihrap ve minberin son zamanlarda ciddi onarımlar gördüğü anlaşılmaktadır. Caminin kuzeyinde çoğu yazısız ve başlıklı taşlara sahip haziresi vardır.

Fotoğraf 14- Tahta Camii'nin harim üst örtüsünden ayrıntı

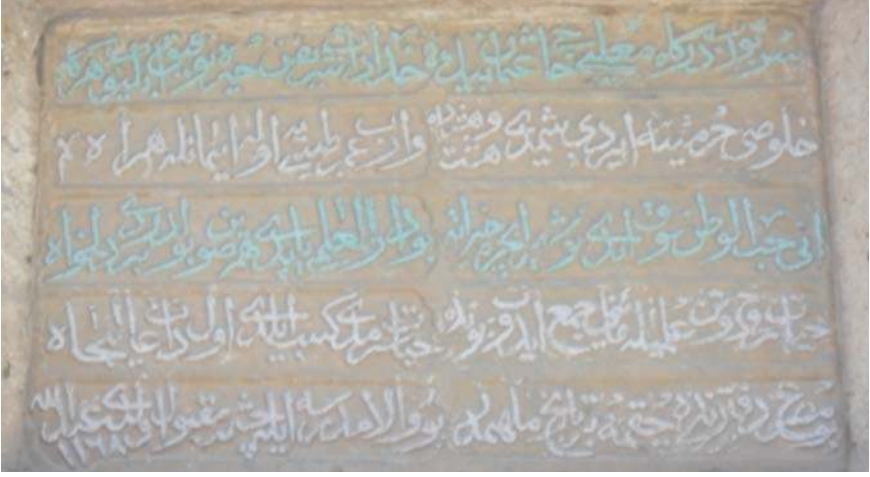
Fotoğraf 15- Hacı Şeyh Efendi Camii. Avlu girişindeki kitabe

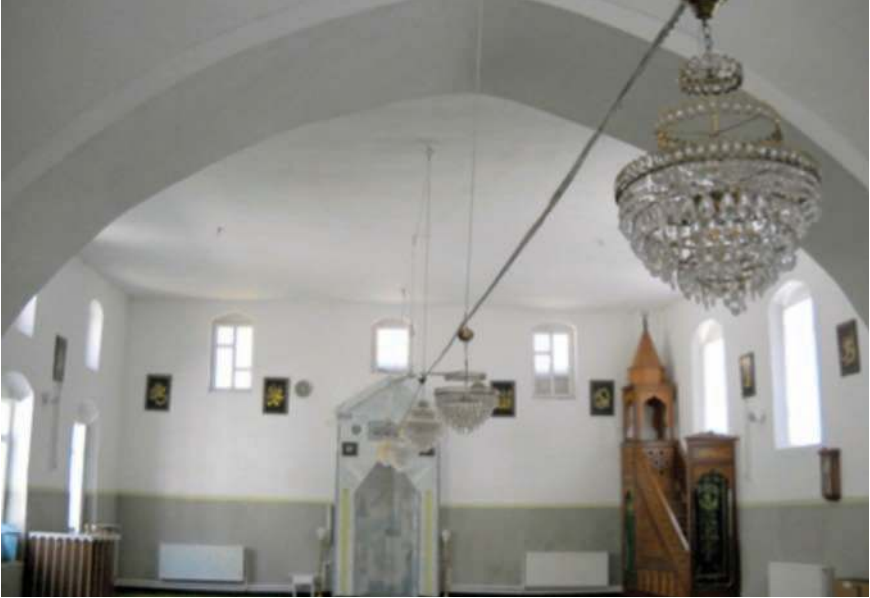
harimin kuzeyindeki kare alan bir kubbeyle örtüldüğü halde, güneydeki hacmin üzerini düz bir tavan örtmektedir (foto 16). İkinci ve daha uzak bir ihtimal olarak şunu söyleyebiliriz: Yapı ilk inşaatta, ardışık iki kubbeli alandan oluşuyordu. Bilemediğimiz bir dönemde göçen güneydeki kubbenin yerine düz tavan yapıldı. İhtimallerden hangisinin kesinlik kazanacağı,

Fotoğraf 16- Hacı Şeyh Efendi Camii. Harim

yapılacak sıva rasпасı sonucu anlaşılabilir. Enlice sivri bir kemer, bu iki hacmi birbirinden ayırmaktadır. Mihrap ve minber tamamen yenidir.

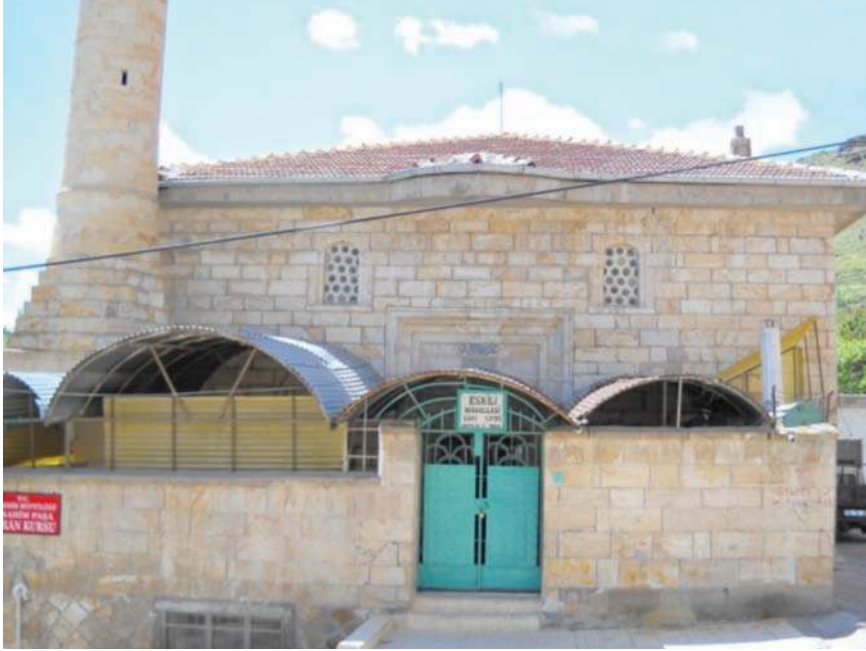
Fotoğraf 17- Eski Cami. Kuzey cephesi

Sarı Nevşehir taşıyla, 1966 yılında köklü bir yenileme çalışması yapılan Eskili Mahallesi'ndeki *Eski Cami*'nin kitabesi, sundurmanın gerisinde kaldığından bugün zor algılanmaktadır. Kitabeye göre yapı, 1275/1858-1859 yılında onarılmıştır. Kalenin 130 m kadar güneyindeki eserin bugünkü şeklini, son onarımlarda aldığı anlaşılmaktadır (foto 17, şek. 1).

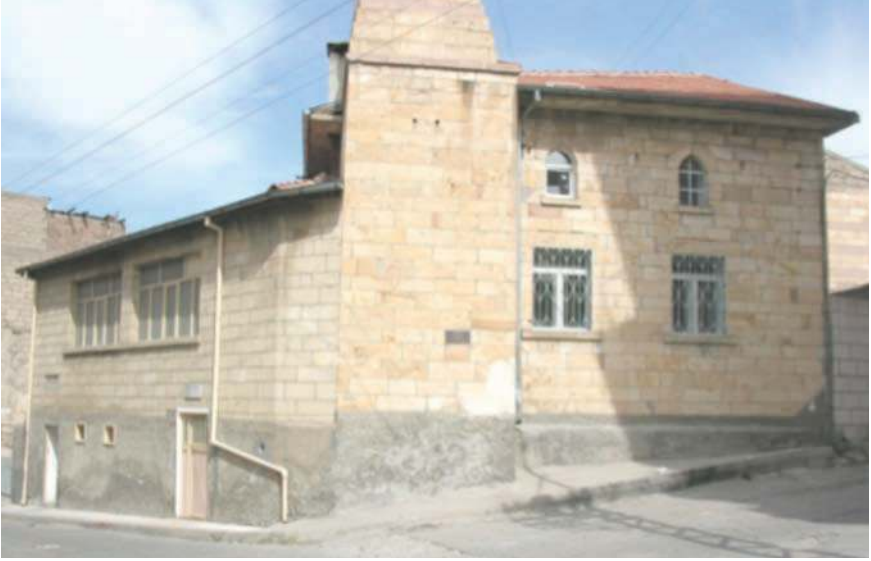
Kalenin 360 m kadar kuzeybatısındaki Orduoğlu Camii 1961 yılında yaptırılmıştır (foto 18). Ancak yöre halkı tarafından burada önceleri bir medresenin bulunduğu, 1961 yılında yıktırılarak bugünkü caminin yaptırıldığı ifade edilmektedir. Benzer bilgilerin rastlandığı bir çalışmada, ilk yapının kaynak gösterilmeksizin 1271/1855 yılında, Orduoğlu Veliyüddin Efendi tarafından inşa ettirildiği ifade edilmiştir (Kırbiyık 2006: 18).<sup>6</sup> Yerinde

Fotoğraf 18- Orduoğlu Camii. Kuzeybatı cephesi

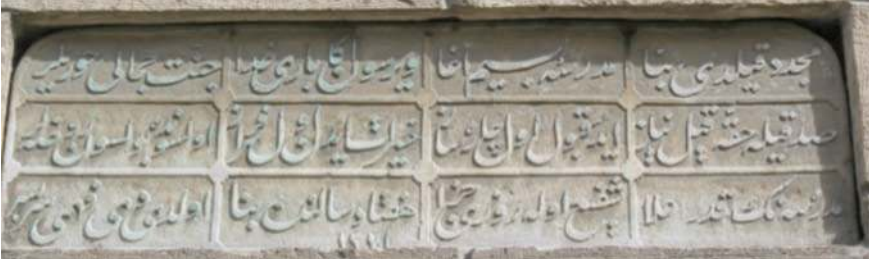
yaptığımız incelemelerde, caminin kuzey duvarının doğusunda sözü edilen medresenin kitabesine rastladık. Üç satır ve oniki kartuştan oluşan bu kitabede, *Besim Ağa'nın, Medreseyi 1271/1854-55 yılında yenilettiği* yazılıdır (foto 19).

Fotoğraf 19- Orduoğlu Camii'nin kuzey duvarındaki medrese kitabesi

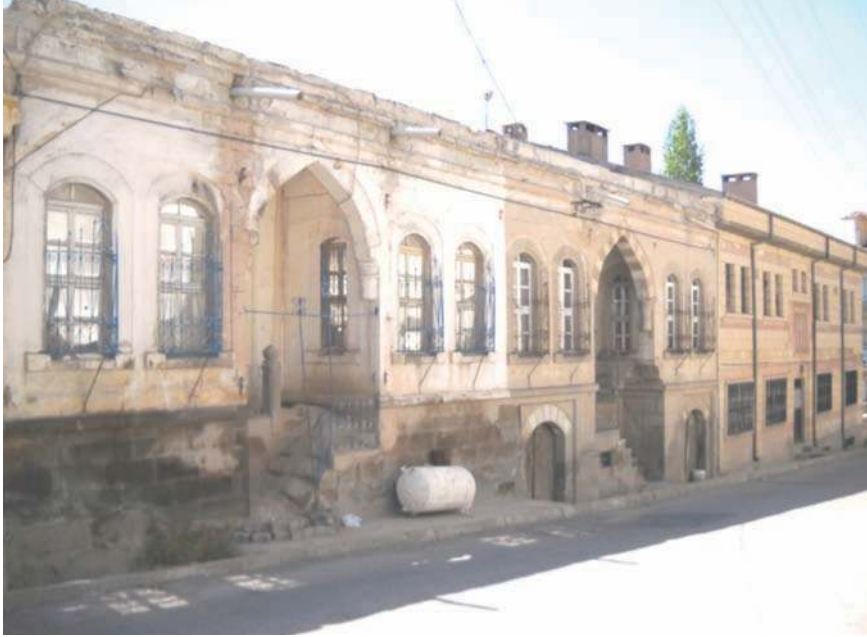
edilerek koruma altına alınmıştır. XIX. yüzyıl sonu-XX. yüzyıl başlarına ait bu maddi kültür varlıklarının sayısı 40 civarındadır. Dere Mahallesi Hafız İncekara Caddesi'ndeki dört konuttan birbirine bitişik olarak inşa edilmiş 55 ve 57 kapı numarasına kayıtlı taşınmazların cephelerinde ortak özellikler dikkati çekmektedir (foto 20): Simetrik yerleştirilmiş iki pencere arasına gemi teknesi sivri kemerli birer eyvan yerleştirilmiştir. Pencereleer erken Cumhuriyet yapılarında olduğu gibi büyük boyutludur. Eyvanın sokağa bakan cephesindeki merdivenlerle yüksek koddaki girişe ulaşılır. Cepheye hareket kazandıran silmeler ihmal edilmemiştir. Avrupa sanatının mimariye yansımalarını kabul etmeyen eden bu eserlerde, Osmanlı'nın klasik dönemine geri dönüş anlamındaki Neo Klasik üslup, bu dönem yapılarında da kendini bulmuştur. Taşın kolay elde edilmesi ve bolca bulunması nedeniyle, Nevşehir'deki taşınmazların neredeyse tümü bu malzemedendir (özellikle Nevşehir taşı olarak bilinen sarı taş).

Fotoğraf 20- Dere Mahallesi Hafız İncekara Caddesi'ndeki 55 ve 57 numaralara kayıtlı konutlar

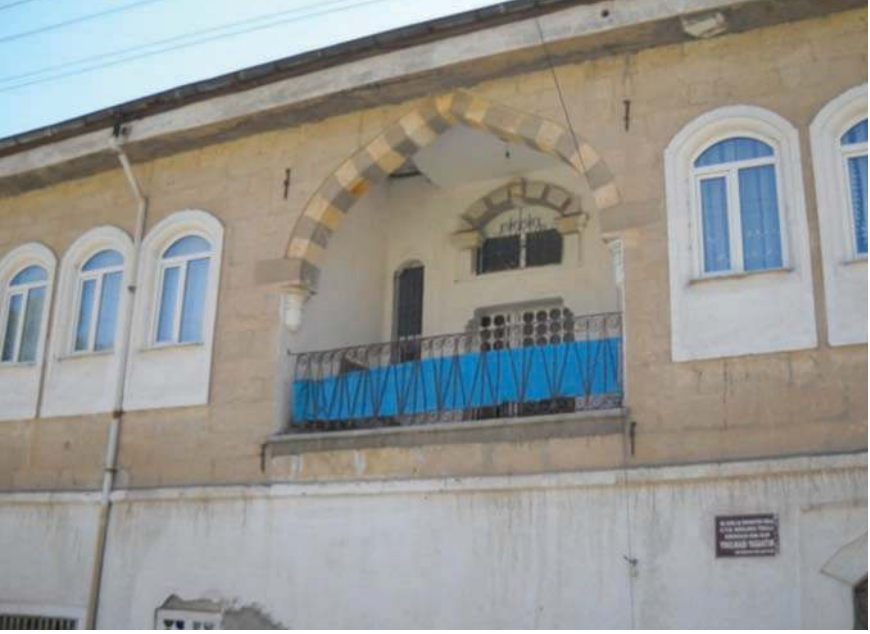
Yine Hafız İncekara Caddesi'nde, 65 numaraya kayıtlı bir diğer konut, cephe düzenlemeleri bakımından aynı caddedeki iki örneğe de benzemektedir. Ancak buradaki eyvan, balkona çevrilmiştir (foto 21).

Fotoğraf 21- Dere Mah. Hafız İncekara Caddesi'ndeki 65 numaraya kayıtlı konut

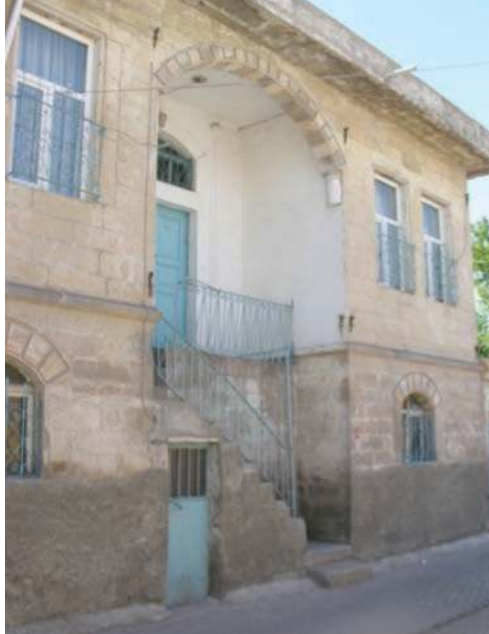
Fotoğraf 22- Katipoğlu Sokak'taki 2 numaraya kayıtlı konut

Kale'yi 200 m kadar kuzeyden kuşatan *Katipoğlu Sokak*'taki 2 numaraya kayıtlı konut, yukarıdaki iki örneğe de yakından benzeyen cephe tasarımıyla dikkati çekmektedir. Cephedeki en önemli farklılık, İncekara Caddesi'ndeki üç konutta, eyvanın kemeri sivriyken, *Katipoğlu Sokak*'takeinde basıktır (foto 22).

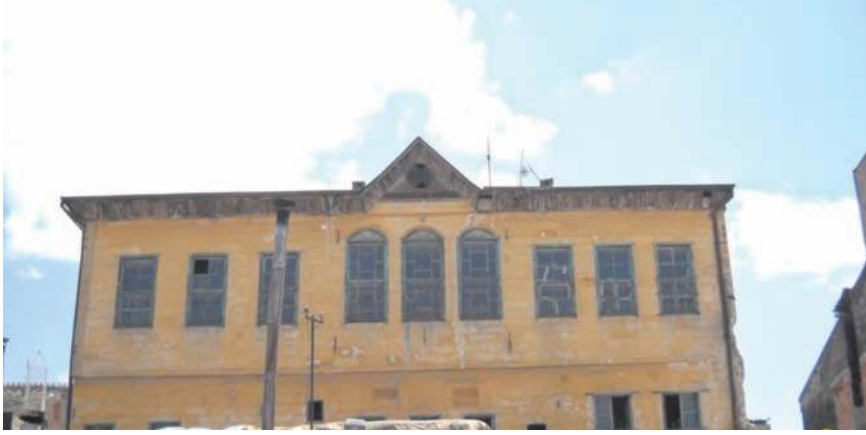
Kale'nin 350 m kuzeybatısındaki *Atabey Konağı*, *Kapucubaşı Mahallesi* *Atabey Sokak*'a kayıtlıdır. Doğu-batı doğrultulu ve iki katlı anıtsal konağın ön cephesinde dokuz pencereye yer verilmiştir. Ahşap çatı, ortada üçgen bir alınlık oluşturacak şekilde inşa edilmiştir (foto 23). Konak bugün kullanılmamaktadır ve kısmen harapdır.

Fotoğraf 23- *Kapucubaşı Mahallesi*, *Atabey Sokak*'taki *Atabey Konağı*
